京都国立博物館本館免震改修他基本計画（改定版）策定並びに設計・工事監理業者選定支援等業務

## 【基本計画（改定版）概要版】

令和5年3月

独立行政法人 国立文化財機構 京都国立博物館

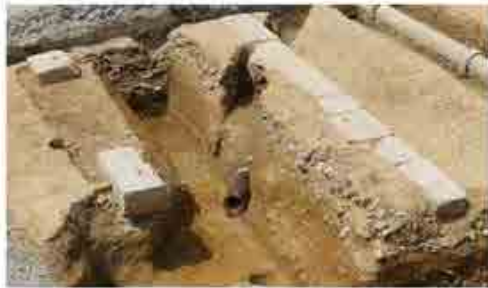
### 豊臣秀吉創建期方広寺南築地塀寄せ柱礎石

当該部分が方広寺大仏殿院の南築地塀にあたることを確認された。築地塀自体は残っていなかったものの、築地の寄せ柱を支える礎石2基とその北側に築地の地覆石とみられる石列が検出された。

現地保存する。

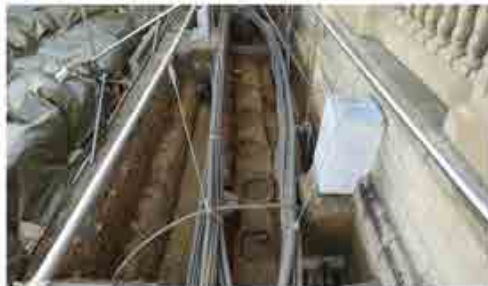
幅0.8～0.9mの東西溝が検出されている。以前の調査では再建期の南回廊雨落溝と考えられてきたが、2020年度の調査で再建期整地層の下で検出されたことにより、創建期に遡る可能性も出てきた。

渡り廊下より東部分：溝北層を現地保存する。  
渡り廊下より西部分：現地保存する。

- 基礎免震化工事の際、本館北側外壁に近接する遺構「秀頼期方広寺回廊雨落溝」を、6 ページ「遺構の保存」で示した保存条件を遵守できるように計画する。

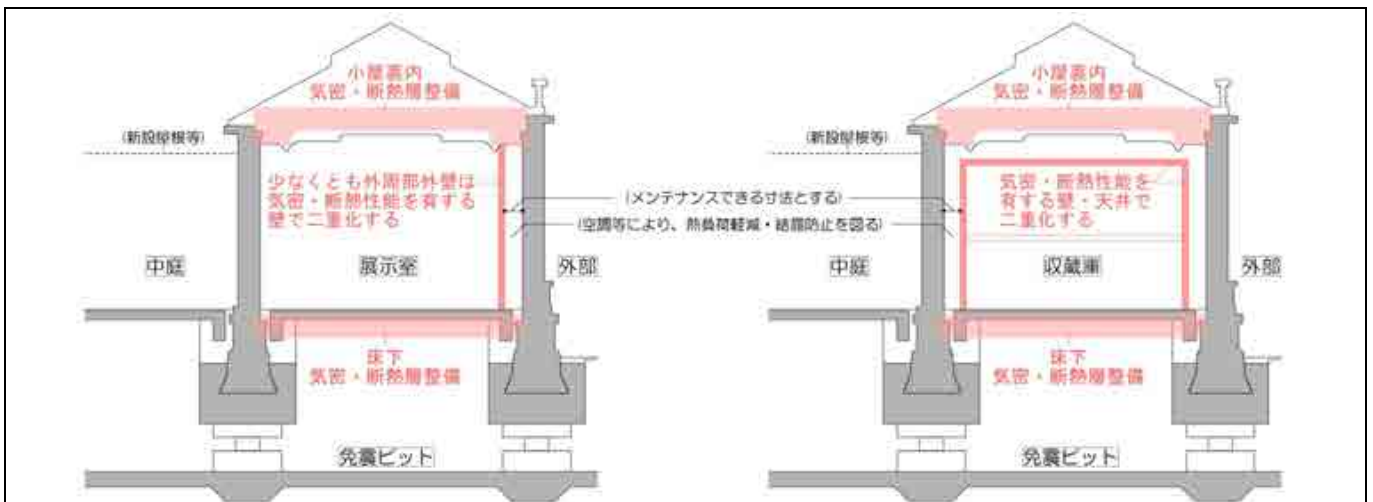
【新設壁、気密・断熱層整備のイメージ】

- ・ **建築による対応**：新設壁等及び気密・断熱層を下図のように整備する。また、玄関に風除室を整備する、外面開口部は新設建具で二重化する等により、外乱の軽減を図るとともに有害生物の侵入を防ぐ。

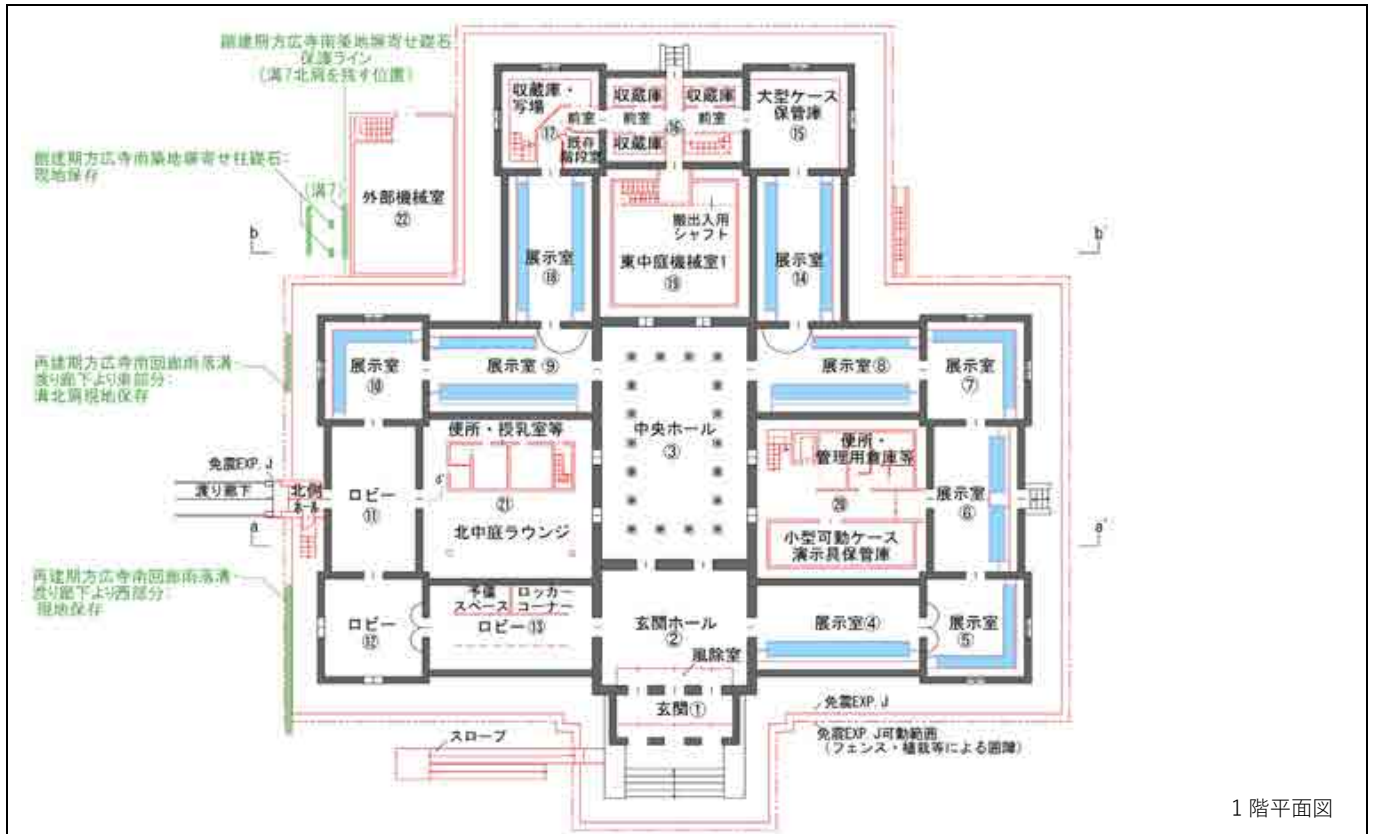
1階平面図

【整備例 (前ページまでの内容を満足する参考概略案)】

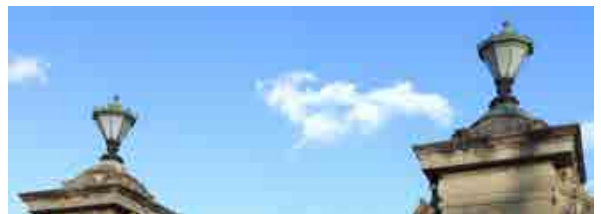
【表門門柱 電燈棟飾り】

- ・保存修理工事は本館の修理方法に準ずる。
- ・活用整備工事として、表門門柱の電燈棟飾りを点灯できるように整備する。

耐震性能に関する課題	<ul style="list-style-type: none"> <li>・ 門柱は、重要文化財建造物であり、人が通常通行する場所に立地する。そのような中、現状の耐震性能は十分でないため、適切な耐震性能の目標を設定のうえ、耐震補強計画を立案、実施することが必要である。</li> </ul>
保存に関する課題	<ul style="list-style-type: none"> <li>・ 各部位の劣化等に対し、建造物を文化財として適切に保持するための保存修理が必要である。中でも特に、以下の項目が喫緊の課題である。 <ul style="list-style-type: none"> <li>▶ 凝灰岩装飾部：劣化が進行し剥落の危険性があるため、劣化部を必要に応じ修理し、耐久性を高めることが望まれる。</li> <li>▶ 門扉・袖塀の飾金物：劣化が進行し落下の危険性があるため、劣化部を必要に応じ修理することが望まれる。</li> <li>▶ 札売場の屋根：強風により屋根材が不具合（捲れ）を起こしやすい状況であり、防水性と安全性の確保上問題があるため、修理することが望まれる。</li> <li>▶ 袖塀の煉瓦：劣化が進行し剥落の危険性があるため、劣化部を必要に応じ修理し、耐久性を高めることが望まれる。</li> <li>▶ 袖塀の倒れ：倒れの原因を調査したうえ、安全性確保の観点から早急に対策の実施が望まれる。</li> </ul> </li> </ul>
活用に関する課題	<ul style="list-style-type: none"> <li>・ 表門門柱の電燈棟飾りが現在点灯できない状況であるため、点灯できるよう整備することが望ましい。</li> </ul>
